JORNADAS DE INVESTIGACION DEL LES

# REHABILITACIÓN ENERGÉTICA DE EDIFICIOS HISTÓRICOS

“REHABILITACIÓN ENERGÉTICA DE EDIFICIOS HISTÓRICOS. APLICACIÓN DE TERMOGRAFÍA INFRARROJA Y TÉCNICAS NO DESTRUCTIVAS PARA CONSERVACIÓN Y MEJORA DE LA PERFORMANCE ENERGÉTICA DEL PATRIMONIO ARQUITECTÓNICO”

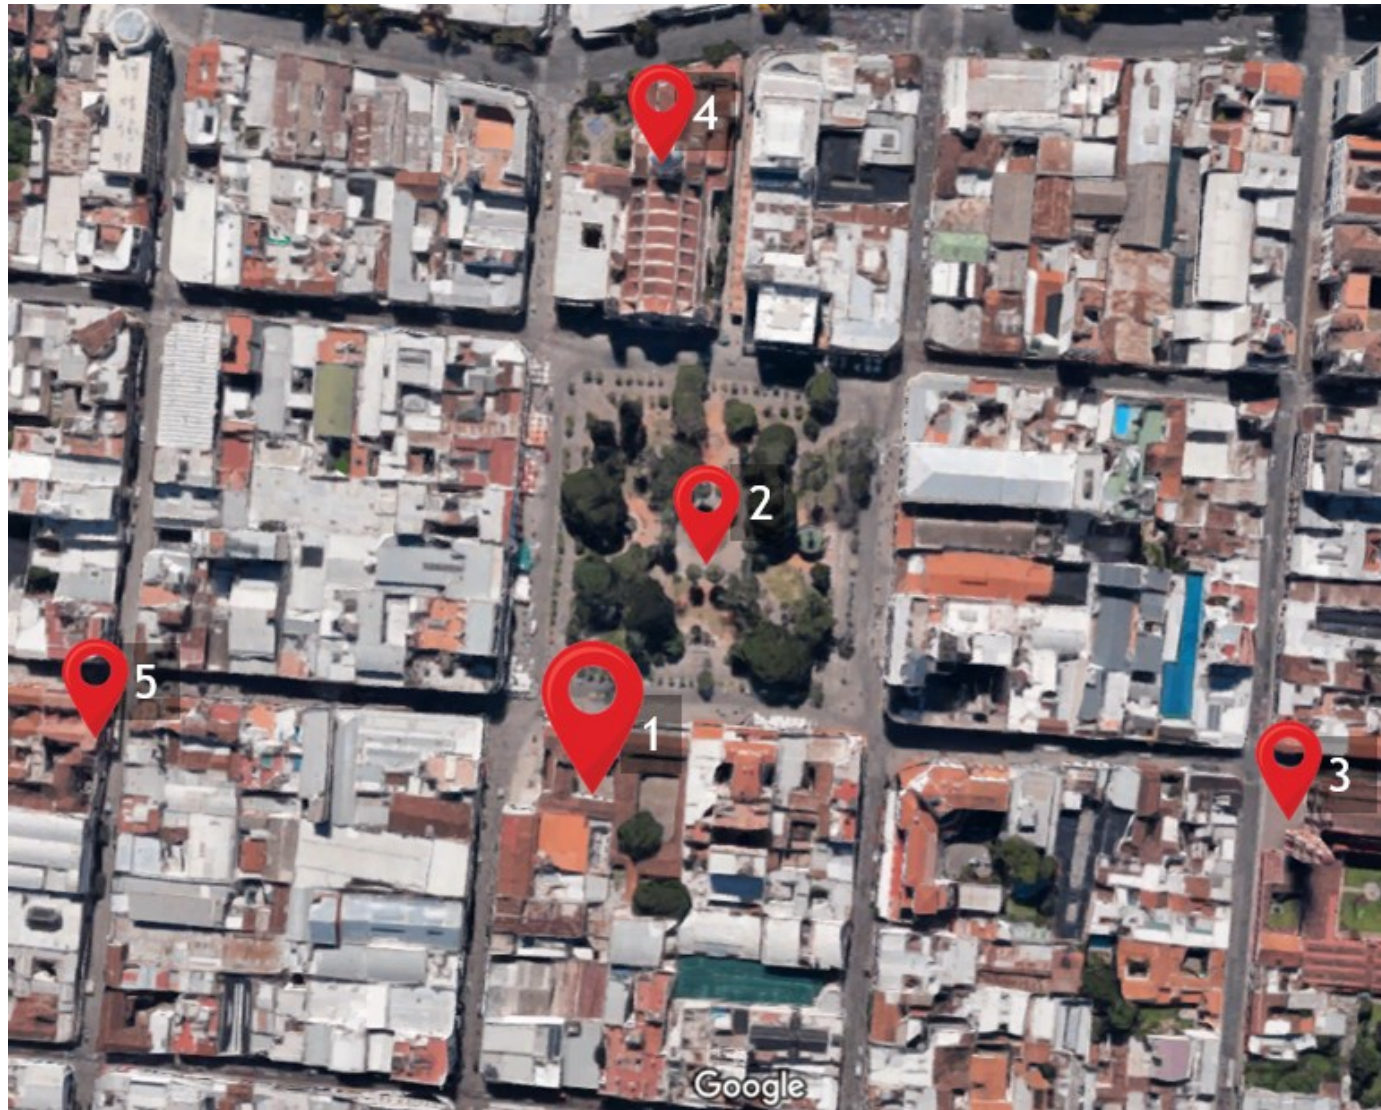
- 1 Cabildo
- 2 Plaza 9 de Julio
- 3 Casa Uriburu
- 4 Catedral
- 5 Casa de Moldes

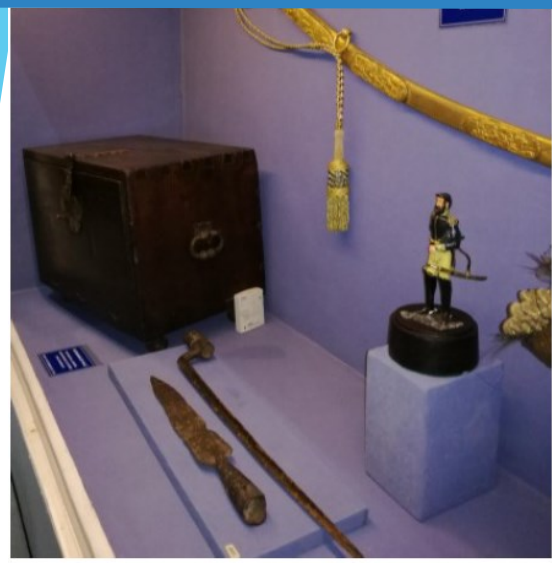
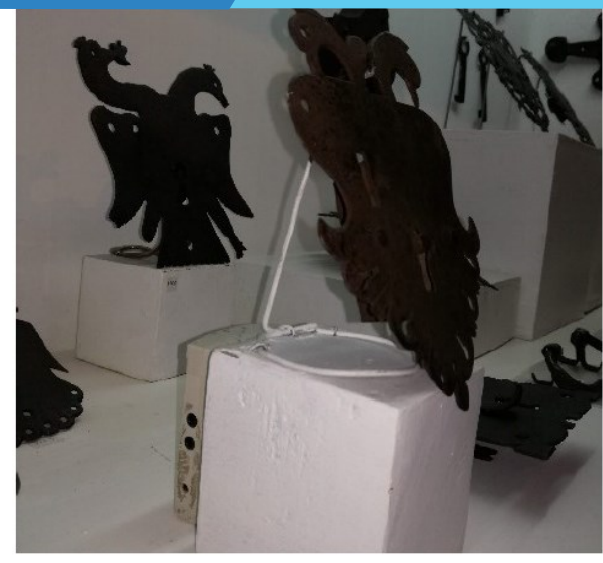
1. Vitrina Sala Escribanía de Güemes

2. Vitrina Sala de Arte Sacro chica

3. Vitrina objetos de hierro
